**AGENZIA REGIONALE PER LA PROTEZIONE DELL'AMBIENTE DELLA SARDEGNA
ARPAS**

Indagini sullo stato trofico dello stagno del Calich

Agosto 2010

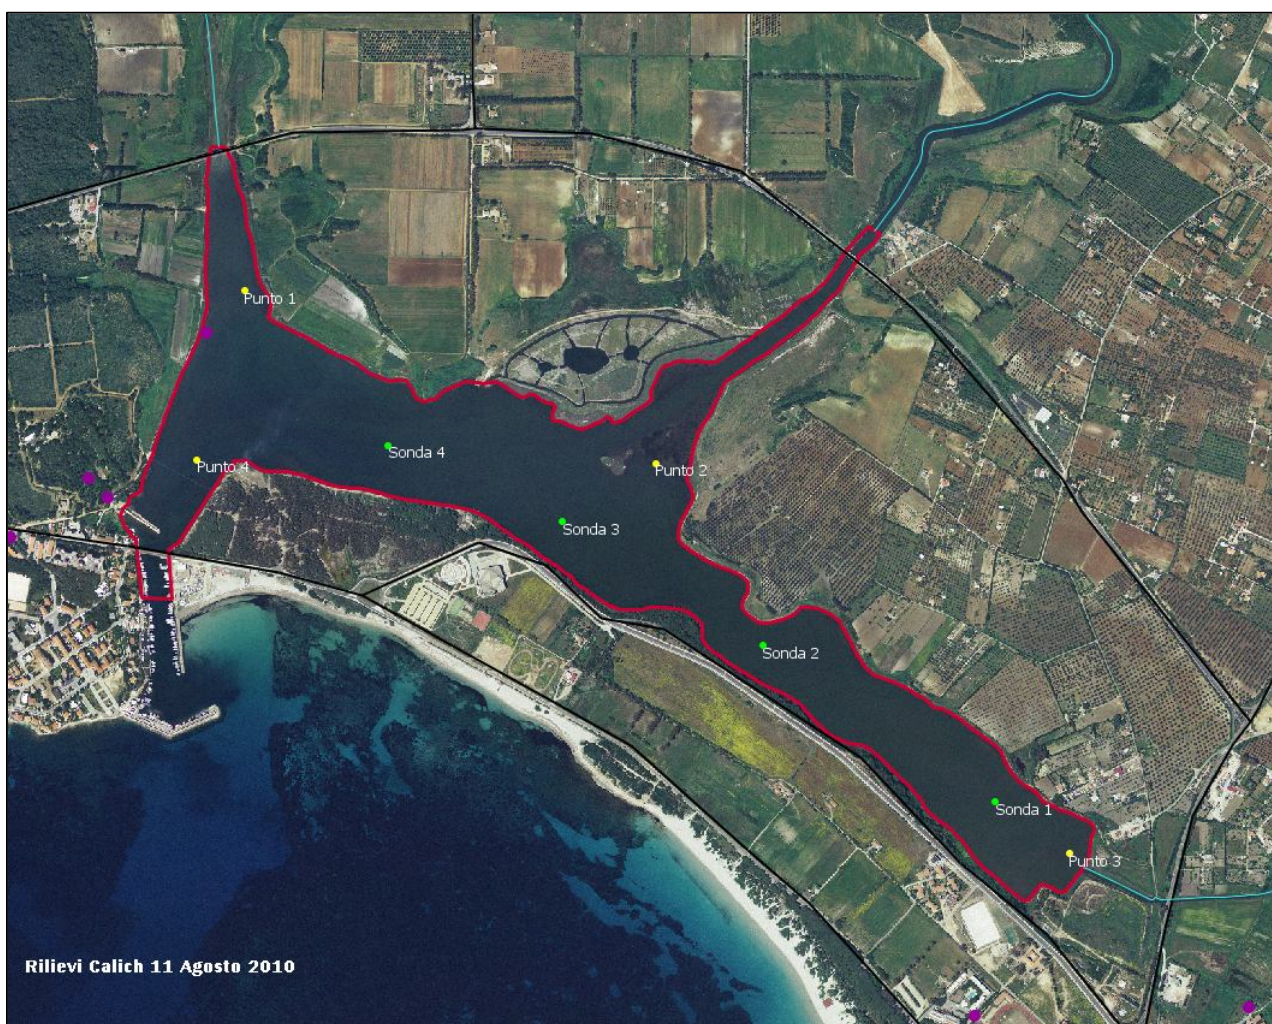
Figura 1 – Ubicazione punti di prelievo

Per acquisire maggiori informazioni a livello spaziale si è deciso di eseguire altri rilievi del profilo verticale, sempre tramite strumentazione da campo, in altri quattro punti codificati dalle sigle: Sonda 1, Sonda 2, Sonda 3, Sonda 4 e ubicati come in Figura 1.

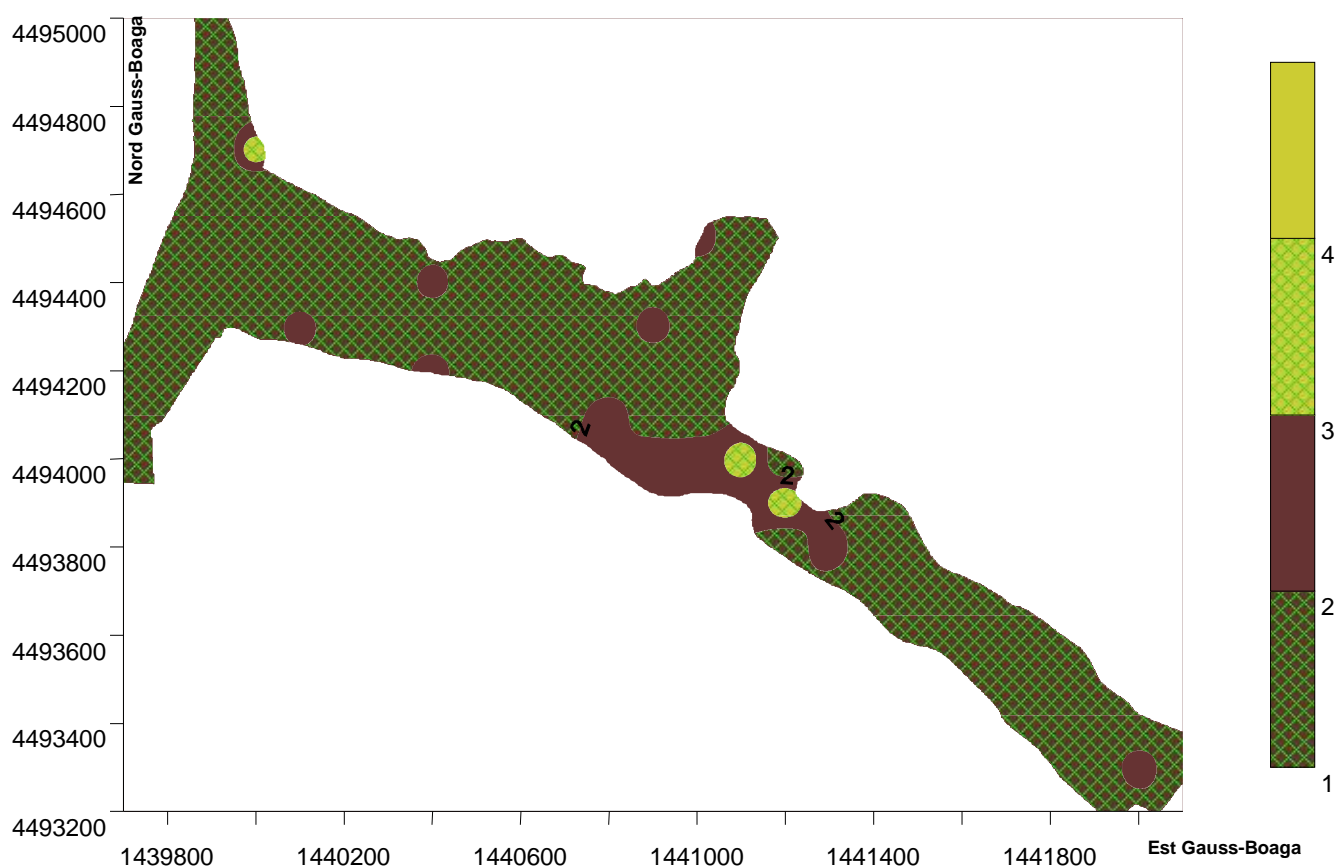
Figura 3 – habitat Calich

Come si può notare in Figura 3, circa il 90% della superficie è risultata essere ricoperta, nel periodo in esame, da vegetazione macroalgale, con netta prevalenza di specie appartenenti al genere *Ulva*, classe Chlorophyceae, (Figura 4).

1 - macroalghe/limo	79,1%
2 - fondale nudo/limo	4,7%
3 - macroalghe/sabbia	12,8%
4 - fondale nudo/sabbia	3,5%

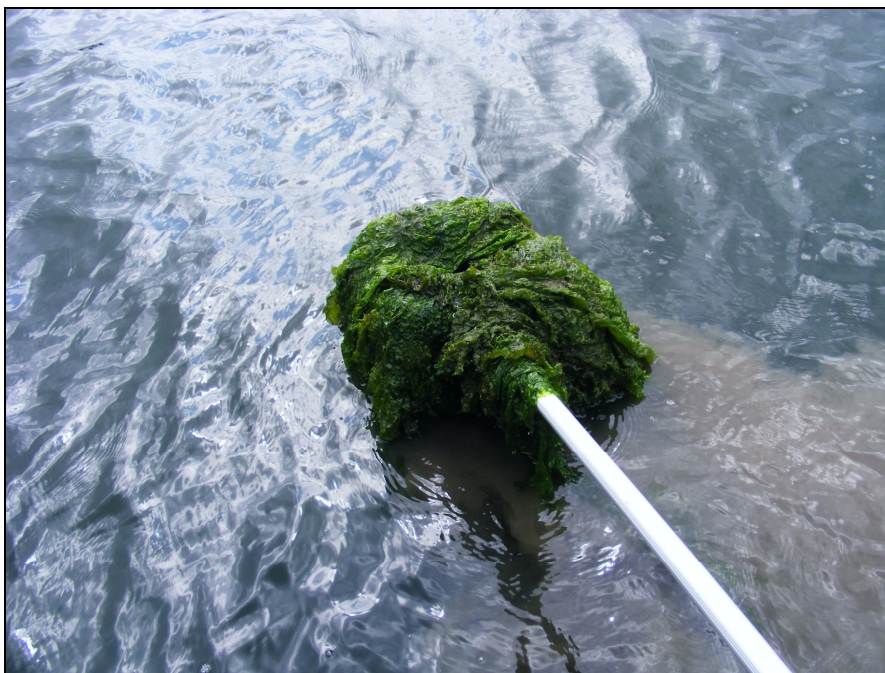
Figura 4 – Rilievi vegetazione (*Ulva sp.*)

Nel mese di agosto, dopo circa due mesi, è stata osservata la quasi totale scomparsa della comunità macroalgale che, presumibilmente, ha contribuito a fornire materiale organico in decomposizione ai sedimenti del corpo idrico.

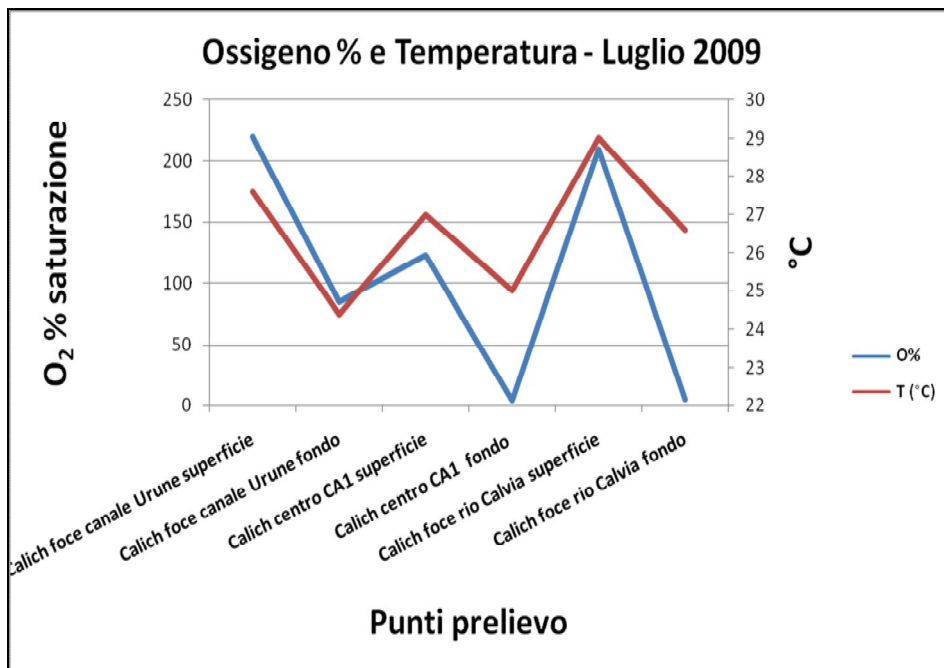
I rilievi sui parametri ossigeno disciolto e temperatura hanno messo in evidenza che, nonostante la percentuale di saturazione dell'ossigeno disciolto tenda a diminuire lungo la colonna d'acqua, i valori raggiunti non sono mai tali da determinare l'anossia del fondale.

I grafici che seguono mettono a confronto i dati raccolti nel Luglio 2009 con quelli di Agosto 2010.

Si può notare come le variazioni nel tenore di O₂ disciolto siano significative nei profili verticali dei rilievi del 2009, infatti in alcuni di essi (ad eccezione del punto in prossimità della foce del canale Urune) si passa da una condizione di ipersaturazione in superficie (oltre 220% di saturazione) all'anossia sul fondale.

Da questo punto di vista la situazione appare migliore nei rilievi di Agosto 2010, nei quali le variazioni verticali rilevate rientrano nelle normali condizioni in cui può trovarsi un corpo idrico confinato di analoga profondità nel periodo estivo.

Bisogna comunque precisare che le condizioni meteo-climatiche delle giornate che hanno preceduto i prelievi di quest'anno sono state caratterizzate da abbassamento delle temperature e forti venti che potrebbero aver contribuito al rimescolamento delle acque della colonna e alla conseguente riossigenazione degli strati più profondi.

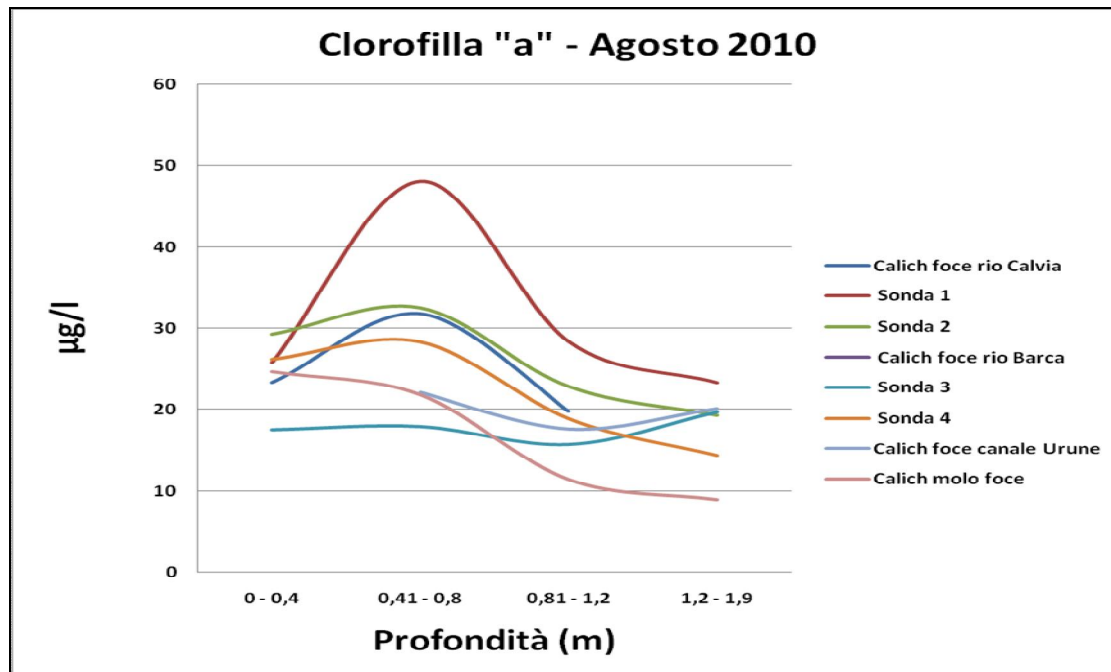
Figura 8 – Variazioni verticali delle concentrazioni di Clorofilla “a” nelle diverse stazioni

Le concentrazioni maggiori della Clorofilla "a", indicatore indiretto della biomassa algale, risultano essere maggiori nello strato compreso tra 0,40 e 0,8 m (Figura 8).

I valori di clorofilla più elevati sono relativi alla zona sud - ovest dello stagno ed in particolare nei punti identificati come "Sonda 1", "Sonda 2" e "Calich foce rio Calvia".

Le maggiori escursioni verticali sono relative al punto “Sonda 1” nel quale, nello strato compreso tra 0,4 e 0,8 m si arriva a picchi di quasi 50 µg/l.

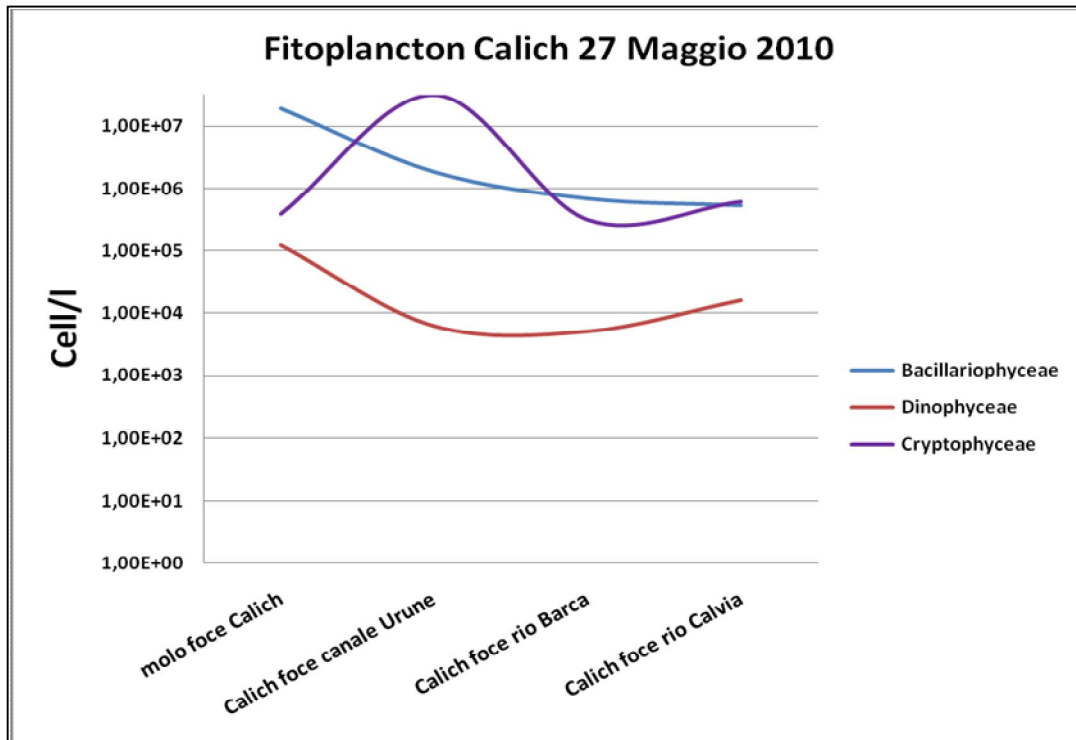
Figura 13

Nelle precedenti analisi, svolte su campioni prelevati in data 27 maggio 2010 (Figura 13), è risultata invece preponderante la componente a "Cryptophyceae", con le maggiori concentrazioni nel tratto di stagno di fronte

alla foce del canale Urune e nei pressi della foce a mare dello stagno.

Nel complesso le concentrazioni rilevate sono risultate maggiori di quelle riscontrate in data 11 Agosto 2010 ad eccezione della componente a Dinophyceae e a Euglenophyceae (queste ultime pressoché assenti a Maggio).

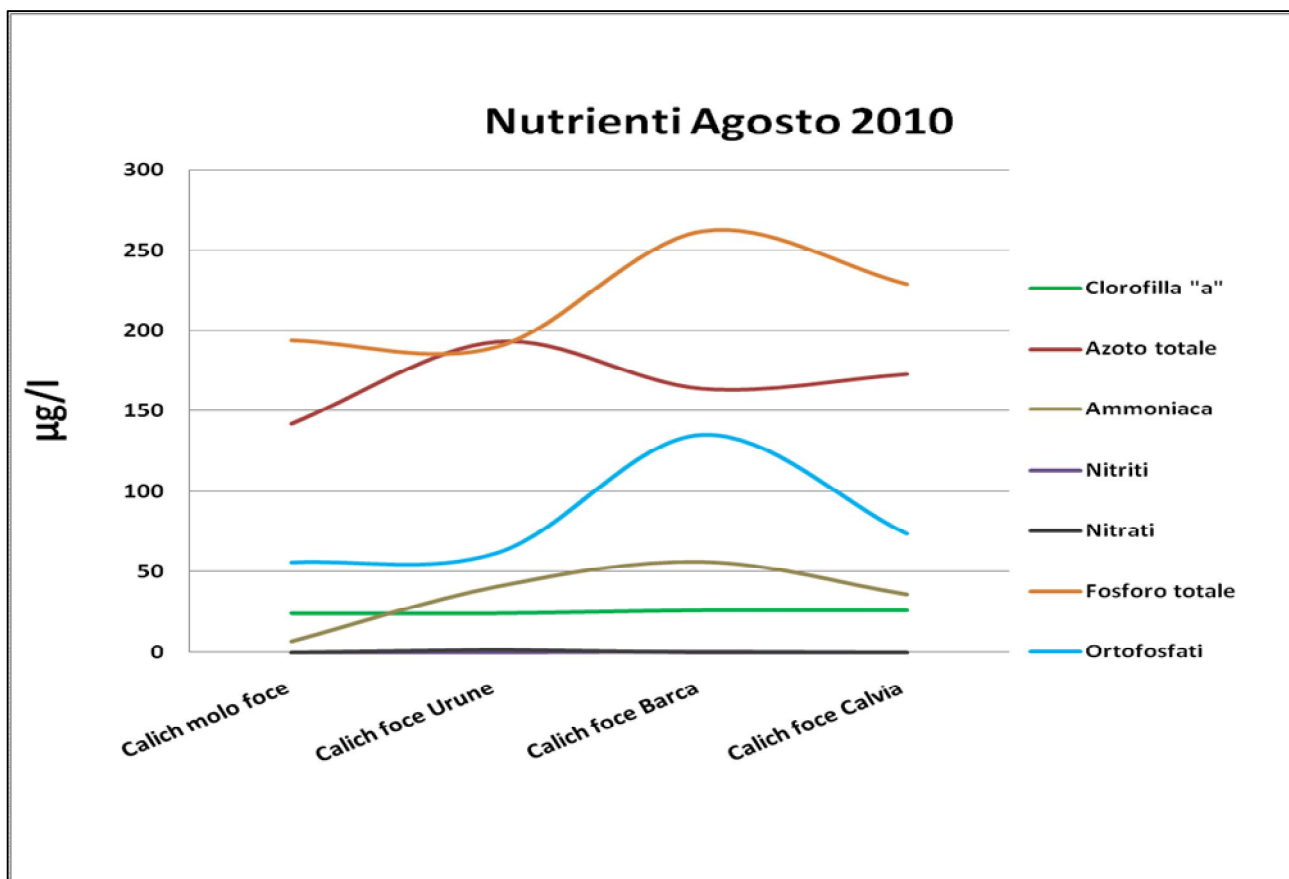
Figura 14

L'analisi dei nutrienti ha evidenziato in tutte le stazioni campionate, ad eccezione di "Calich – foce Urune", elevate concentrazioni di fosforo totale con un rapporto N:P inferiore all'unità.

Nelle stazioni in prossimità della foce del rio Barca e del rio Calvia si sono rilevate le maggiori concentrazioni di fosforo, sia come P_{tot} sia nella forma PO₄³⁻ e di ammoniaca.

Confrontando i risultati ottenuti dai prelievi eseguiti in data 11 Agosto 2010 (Figura 14) con quelli relativi ai campionamenti dell'estate del 2009 (Figura 15), si può notare che le concentrazioni di nutrienti sono aumentate in entrambi i casi man mano che ci si è allontanati dalla foce a mare del Calich sino alla porzione sud-ovest dello stagno, tra le due foci del Barca e del Calvia.

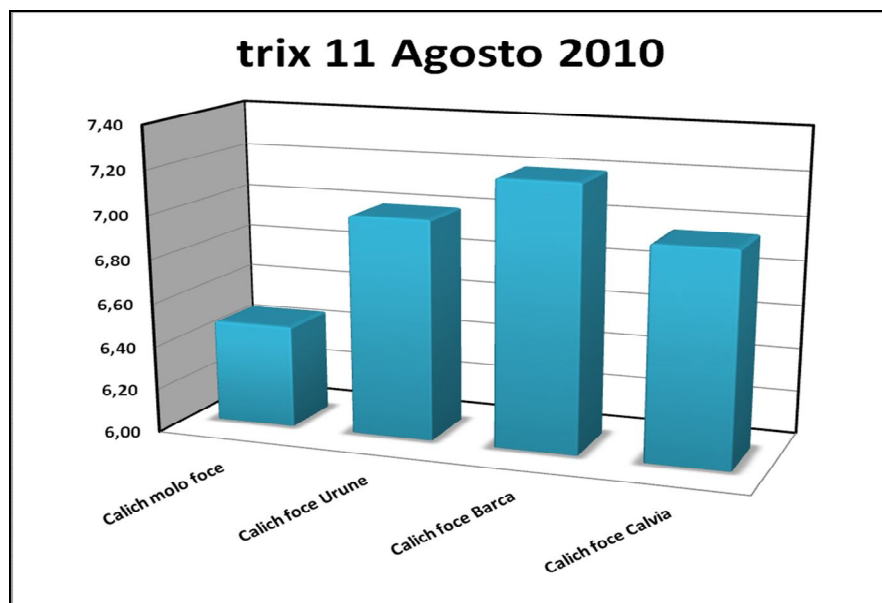
Figura 16

L'indice applicato ai risultati ottenuti dall'analisi dei campioni prelevati ha fornito i risultati riportati in Figura 16.

Il grafico conferma ciò che appare dall'analisi dei dati ottenuti sui singoli parametri, ovvero che le maggiori criticità sono presenti nell'area dello stagno compresa tra la foce del rio Barca e la foce del rio Calvia.

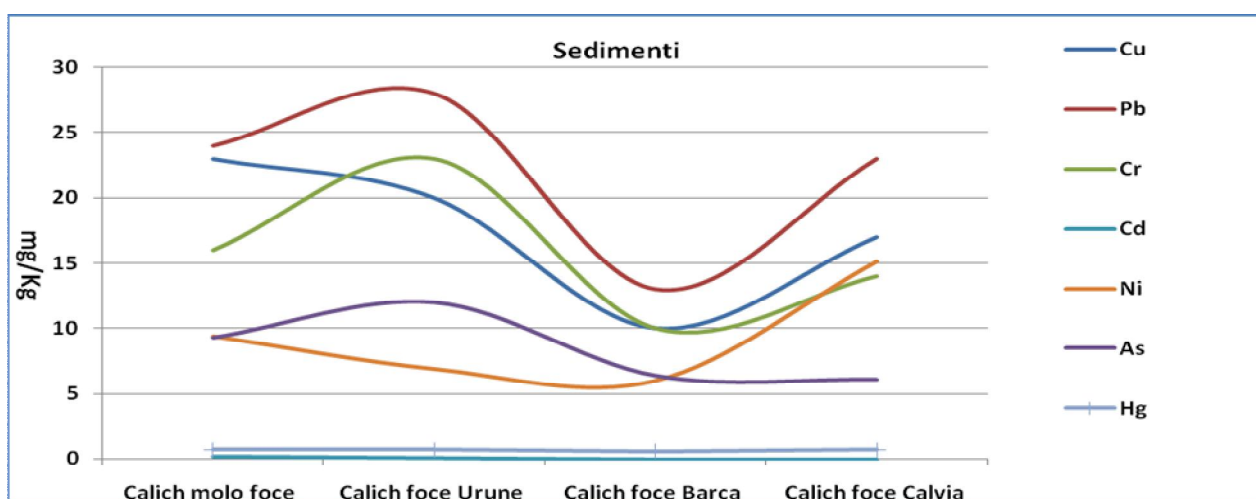
Figura 19

L'andamento osservato rileva una maggiore concentrazione di tutti i metalli nella foce Urune e nella foce del rio Calvia.

Tutti i metalli ad eccezione del mercurio hanno concentrazioni inferiori ai valori guida citati che comunque sono indicatori da valutare nell'arco di un periodo di monitoraggio di almeno un anno.

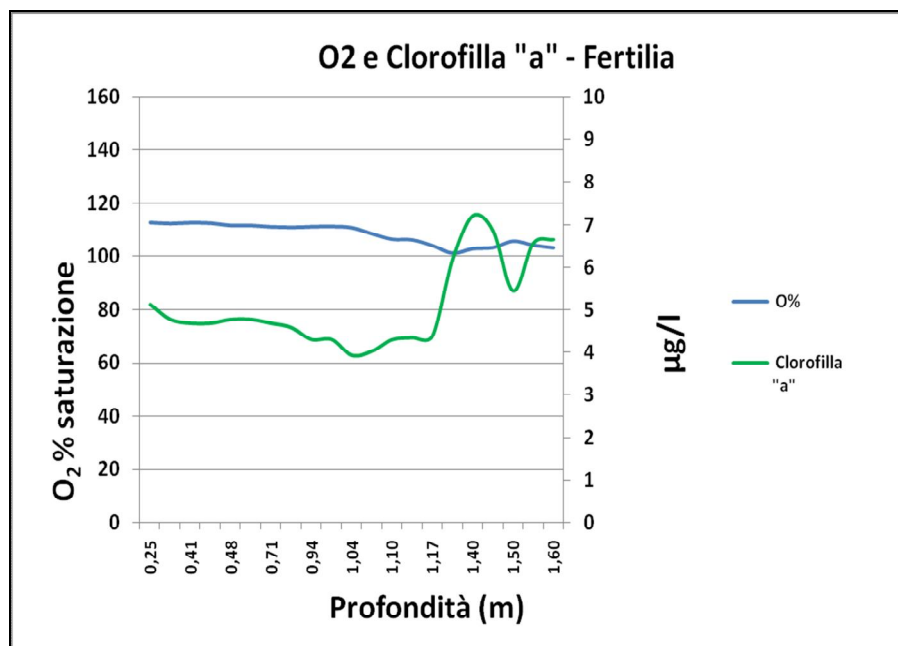
I grafici riportati in Figura 21 - 22 e 23 mostrano l'andamento di O₂ disciolto e Clorofilla "a" nei punti di prelievo "Fertilia", "Maria Pia" e "Palafitta", stazione nella quale è stato effettuato il solo rilievo dei parametri fisico-chimici lungo la colonna d'acqua.

Al momento del campionamento, e in particolar modo nella stazione di "Fertilia", si è notato un progressivo viraggio della colorazione dell'acqua verso il giallo, in accordo con le concentrazioni di Clorofilla "a" in superficie. Nelle altre due stazioni, come si evince dai grafici di Figura 20 e 21, i valori di Clorofilla "a" vanno aumentando verso il fondo. Queste due situazioni insieme potrebbero essere l'evoluzione dello stesso fenomeno di migrazione verticale della comunità fitoplanctonica che, durante le ore caratterizzate dal maggior irraggiamento, risale in superficie.

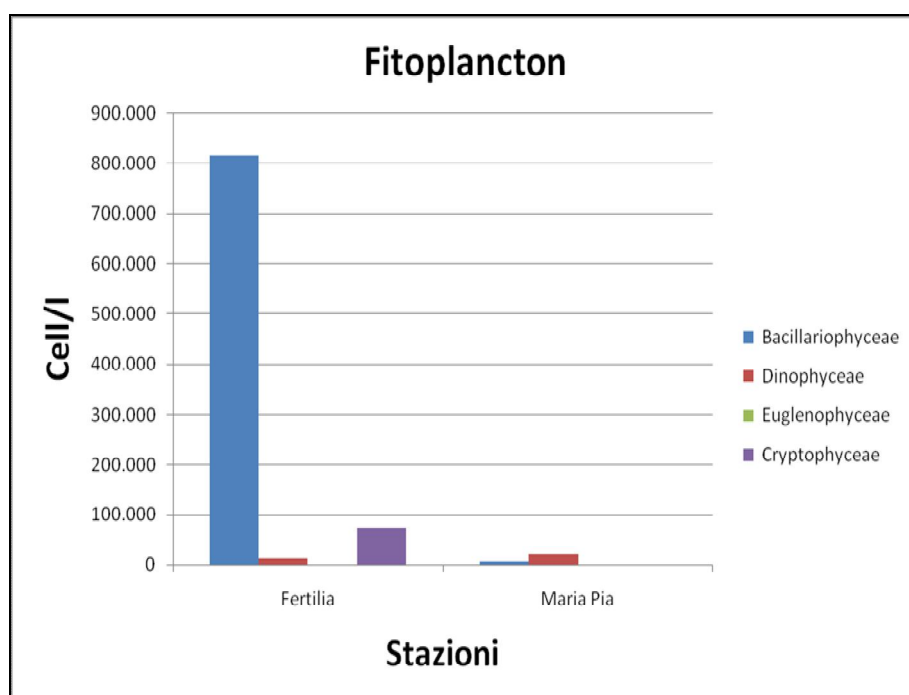
Figura 19

Nella stazione di "Fertilia" la componente fitoplanctonica è composta prevalentemente da Bacillariophyceae (così come rilevato all'interno dello stagno) con concentrazioni nettamente superiori rispetto al punto di prelievo "Maria Pia".

Anche nel campione di "Fertilia" parte della comunità a Cryptophyceae è risultata danneggiata, quindi non conteggiabile.

La differenza di colorazione tra le due stazioni potrebbe essere correlata alle differenti concentrazioni fitoplanctoniche.

La composizione qualitativa e i rapporti tra le diverse classi fitoplanctoniche della comunità presente nel campione di "Fertilia" presentano numerose analogie con quanto rilevato all'interno dello stagno, nel quale però le concentrazioni appaiono maggiori.
